Plaza Monumento Héroes y Mártires del 12 de enero

Informe visita **diciembre 2013**

En el recorrido realizado con el encargado de seguridad y el señor Julio Montandón, se pudo observar una serie de deterioros y situaciones a tomar en cuenta para la pronta corrección.

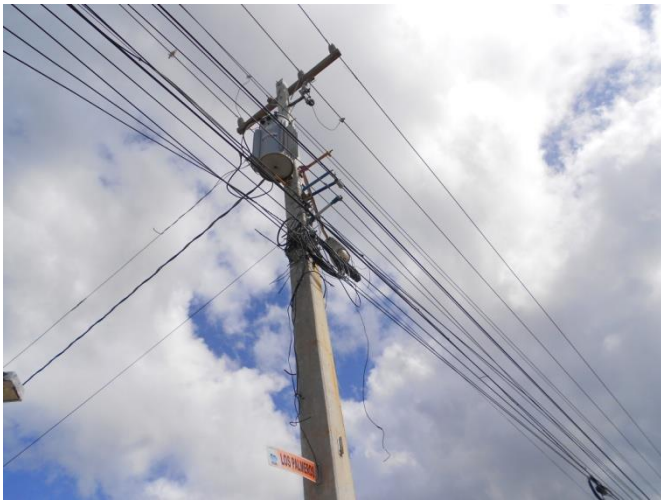
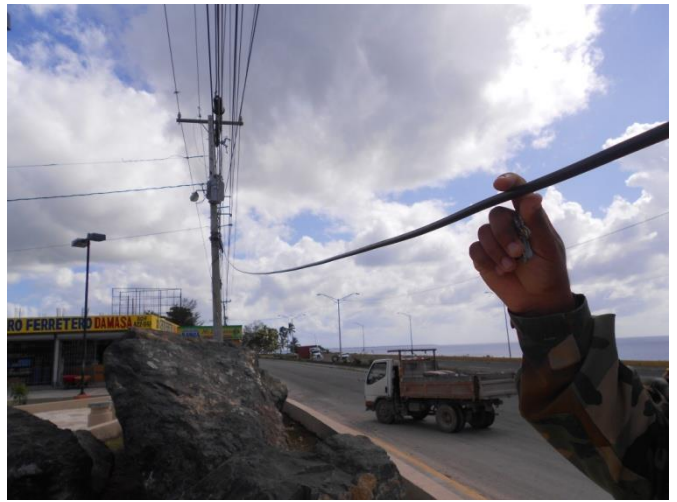
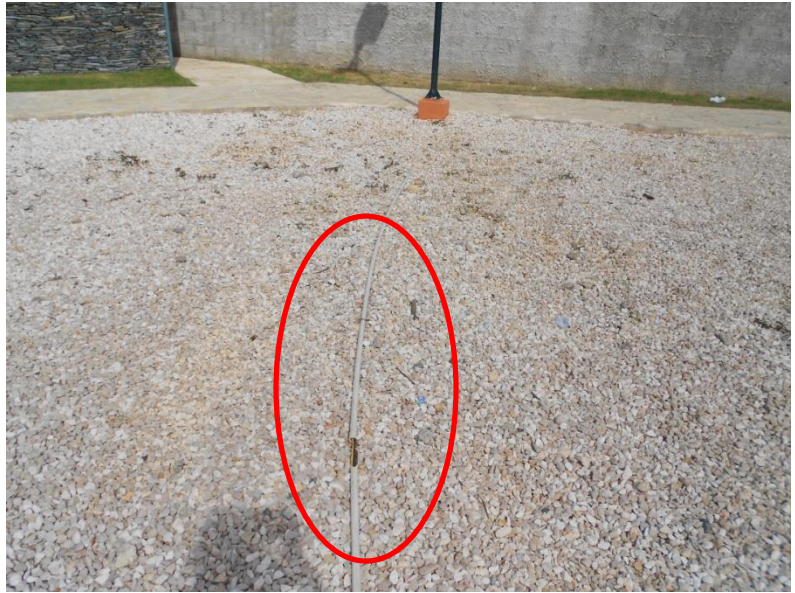
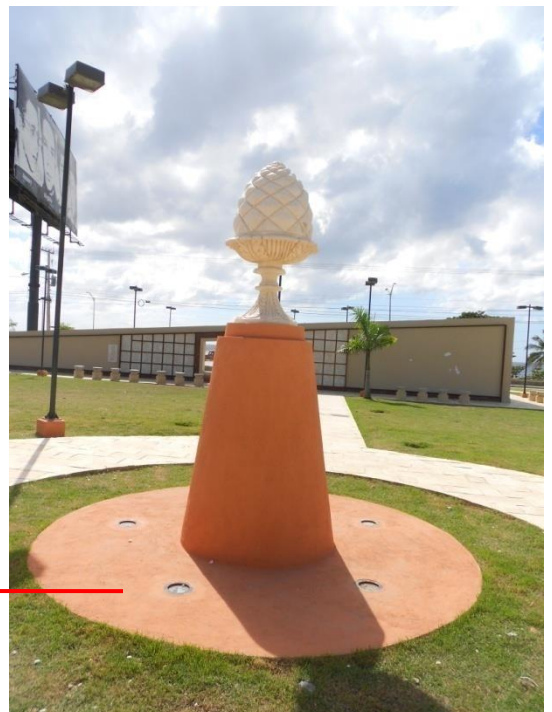
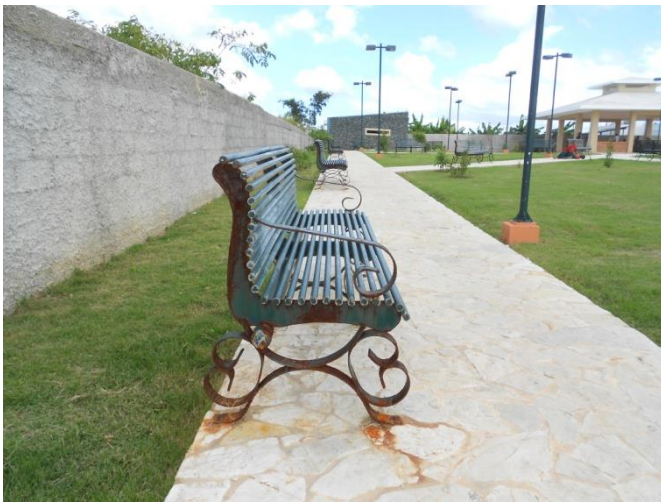
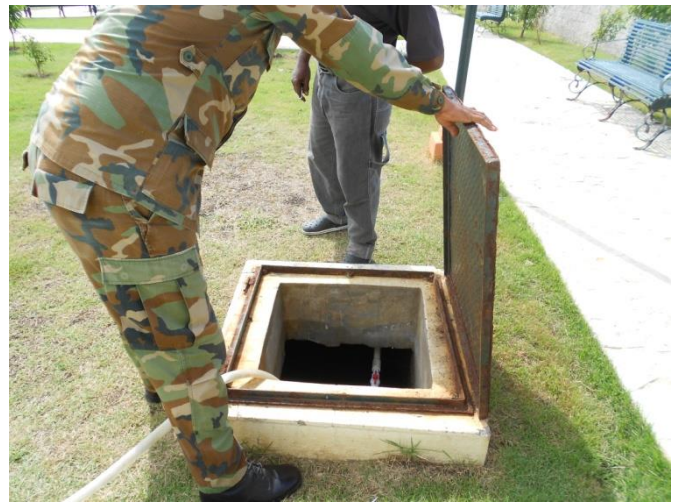
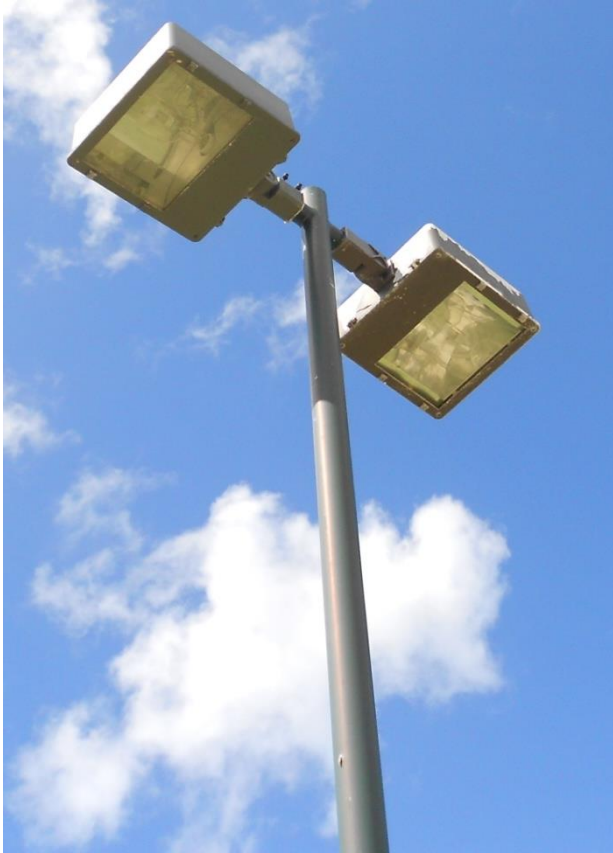
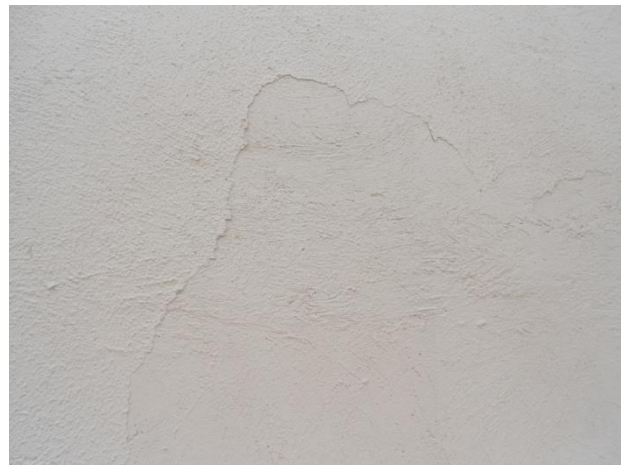
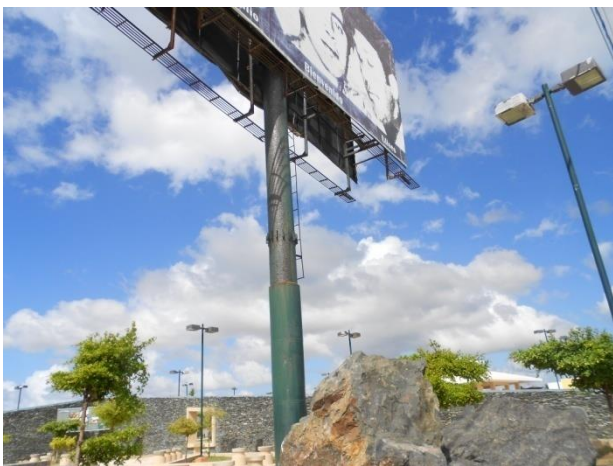
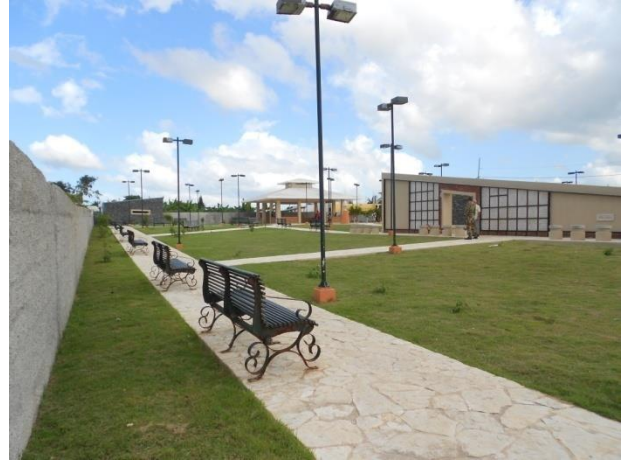
En relación a los problemas de iluminación:

- Transformador eléctrico averiado, según informaciones suministradas, por rayo caído en el entorno.
- Bombillos quemados de lámparas techos, pedestales, empotradas en piso, y revisión del tipo de lámparas pedestales de la plaza y tipos de bombillas, ya que las mismas son de un alto consumo.
- Tubo con cable en piso roto, viéndose uno de los cables eléctricos cortado.
- Cable del tendido eléctrico de la acera peatonal, caído, casi en el suelo.

En relación a los problemas de mantenimiento de pintura se pudo observar:

- Deterioro causado por el salitre en las lámparas, bancos, valla y tapa de cisterna de metal.
- Aplicación de pintura general en muros del monumento, gazebo, cuarto de guardias, por visualización de películas de pintura en muros exteriores, depósitos superficiales (sucios) en muchas de las áreas mencionadas.

Otras situaciones encontradas:

- Bomba para el agua potable que abastece la cisterna, no encendía.
- Baños de uso público de hembras y varones cerrados, sin llaves, nunca entregadas para abrir.

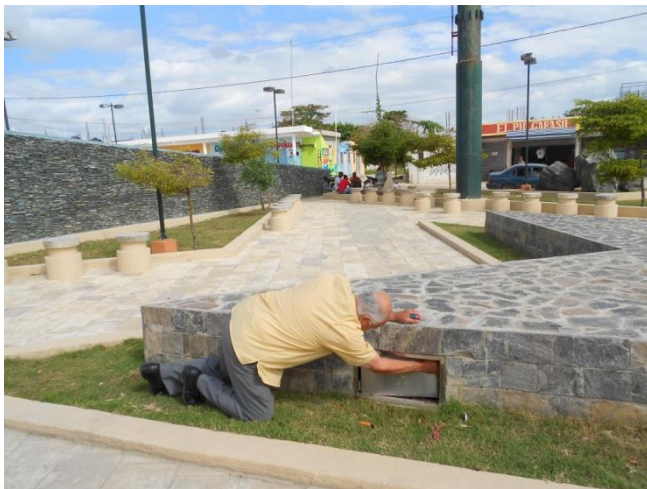
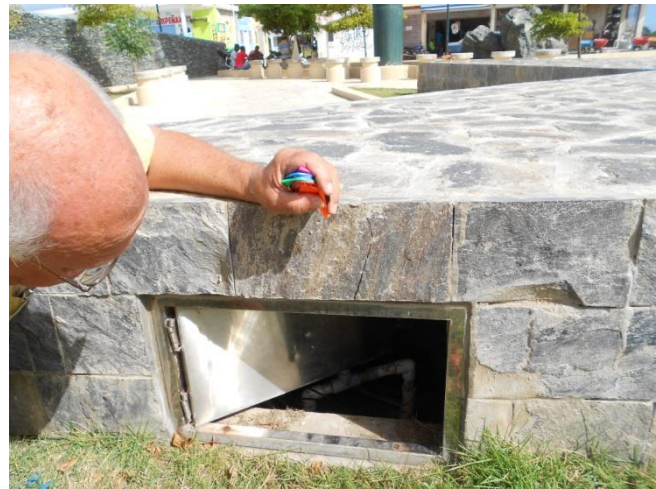
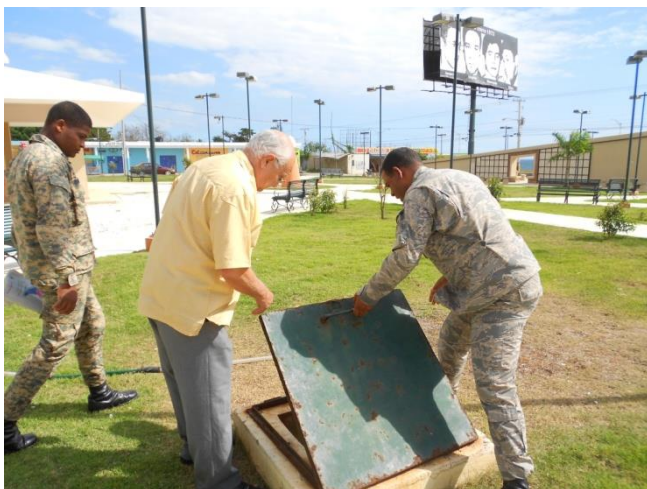
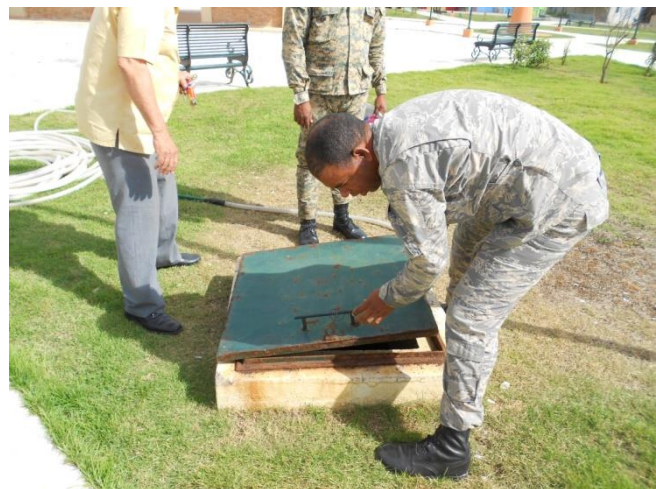
6. Puerta del baño damas: esta llave funcionó, se entró y se encontró un lavamanos e inodoro instalados funcionando, la llave de lavamanos se encuentran en malas condiciones, oxidadas, se deben cambiar.
7. Puerta del baño caballeros: esta cerradura tuvo que ser rota por los guardias el 12 de enero para uso del baño de un visitante en urgencia, se entró al baño y se encontró un lavamanos e inodoro instalados funcionando, la llave de lavamanos se encuentran en malas condiciones, oxidadas, se deben cambiar, y se encontraron 6 zafacones para basura, que no fueron colocados en la plaza.

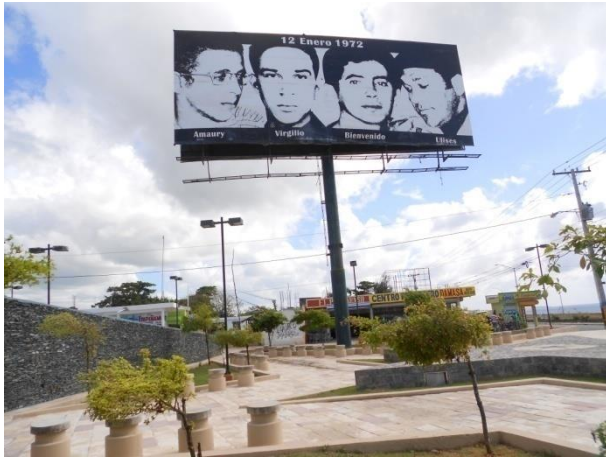
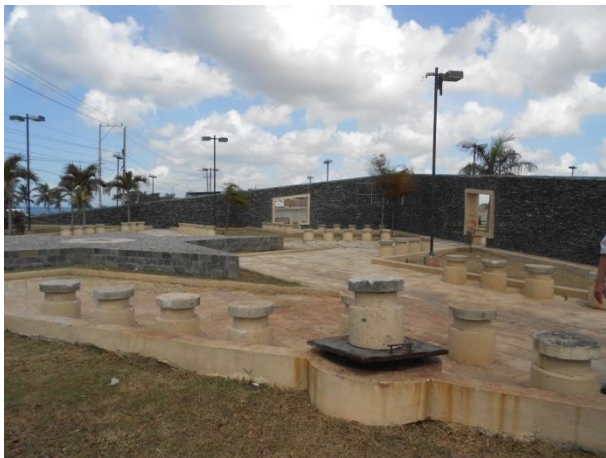
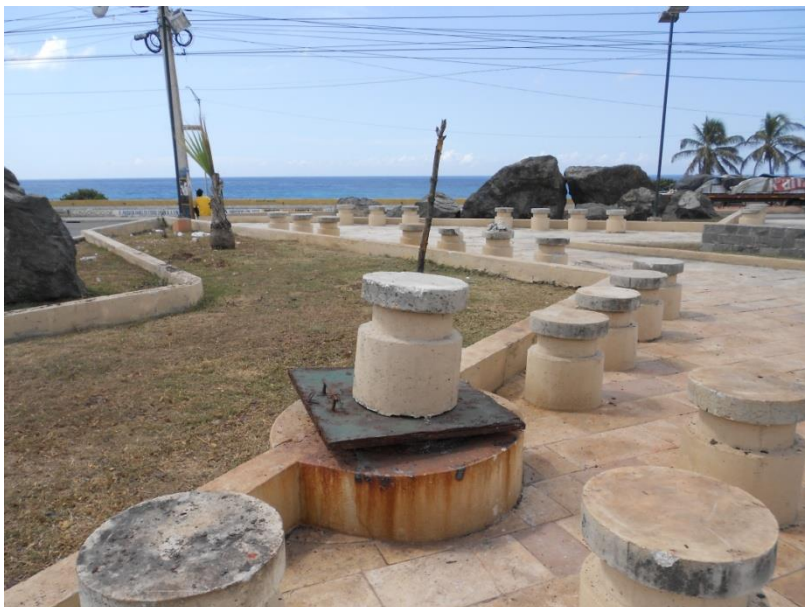
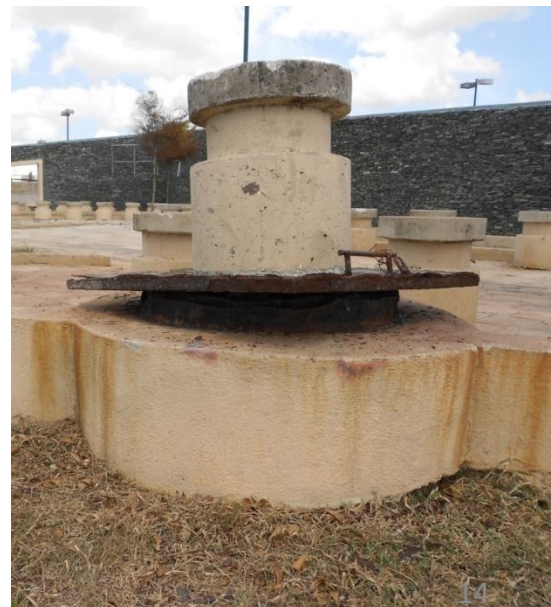
Luego del paso de la tormenta Erika el 28 de agosto, se realizó un recorrido con el señor Julio Montandón en la Plaza Monumento Héroes y Mártires del 12 de enero para ver los daños ocurridos en la plaza monumental. Nos informaron que al momento de la tormenta la valla informativa del monumento, ubicada en la esquina de la plaza, fue doblada y rota por los vientos de la tormenta tropical. La semana pasada fue retirada la estructura por el Ayuntamiento de Santo Domingo Este. Luego de retirada se pudo notar que se cortó el tubo de acero que sostenía la valla de 30", quedando el agujero donde estaba el poste.

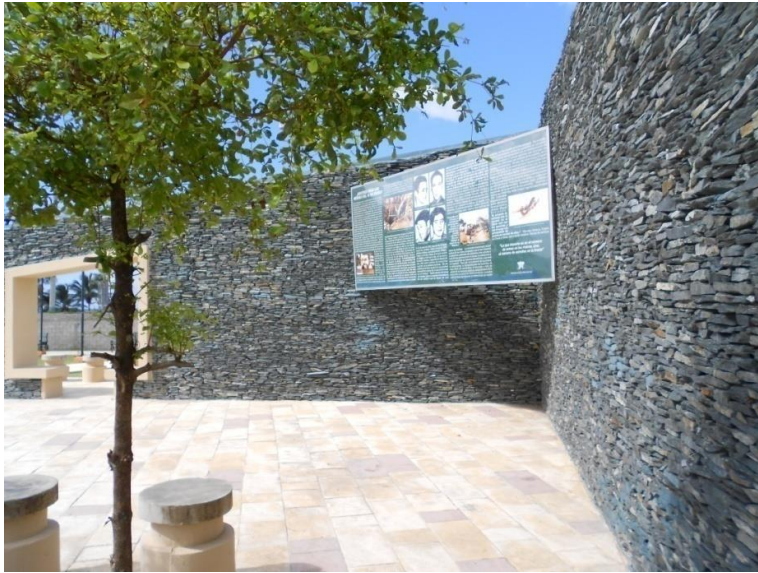
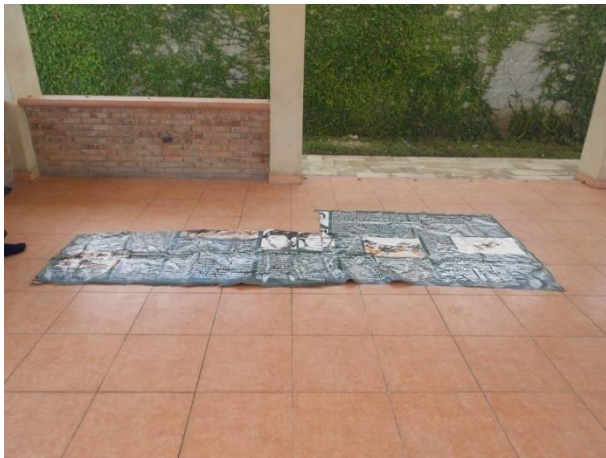
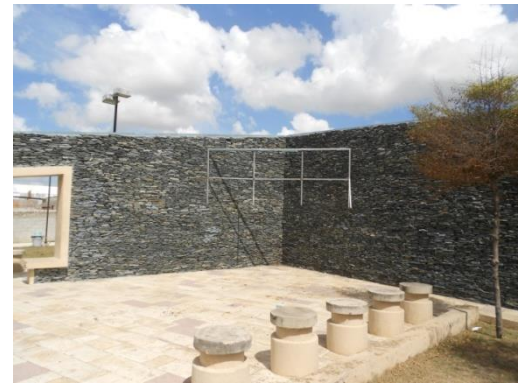
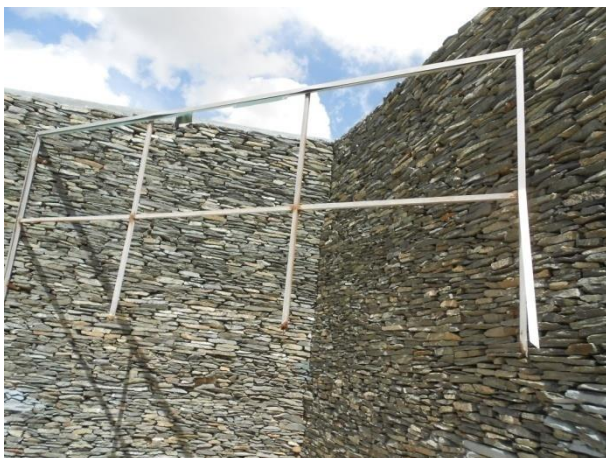
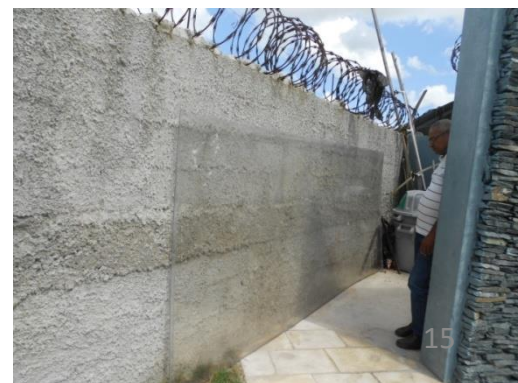
El pasado sábado 5 de septiembre una persona demente arrancó el perfil inferior del marco donde estaba colocado una mini valla informativa. En la visita se pudo observar que ya el salitre había corroído el marco, y la mini valla está rota, faltándole una parte de la información. En la mañana de hoy se procedió a llamar a la oficina del arq. René Alfonso, y se solicitó el contenido y arte de la valla, esta tarde recibiremos respuesta por parte de su asistente.

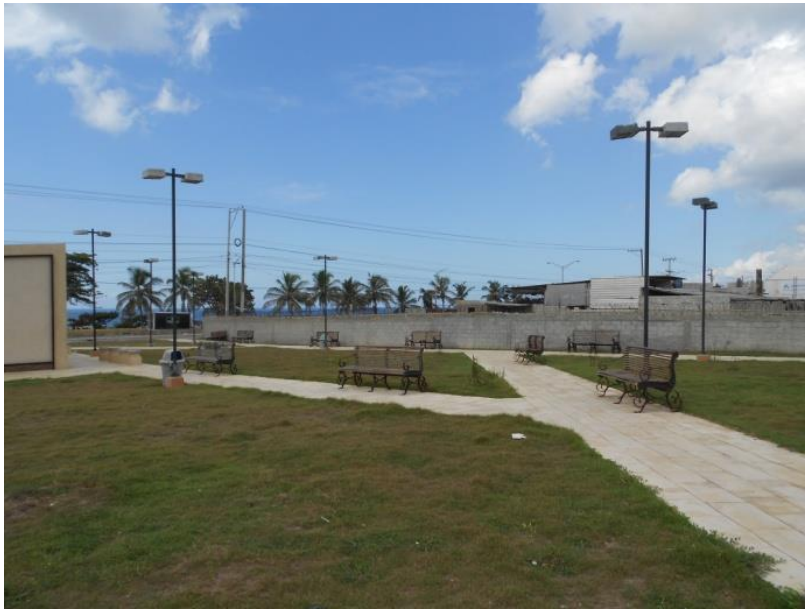
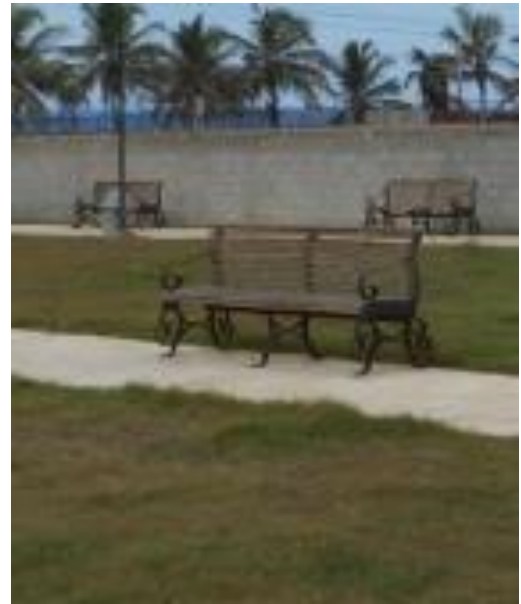
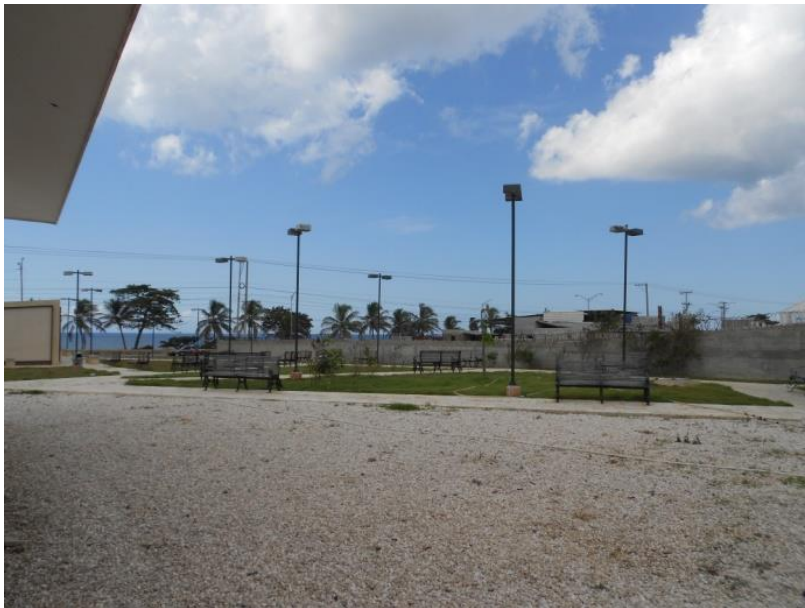
Se pudo apreciar también que los bancos de metal están más deteriorados, observándose desprendimientos de algunas patas y barras de metal.

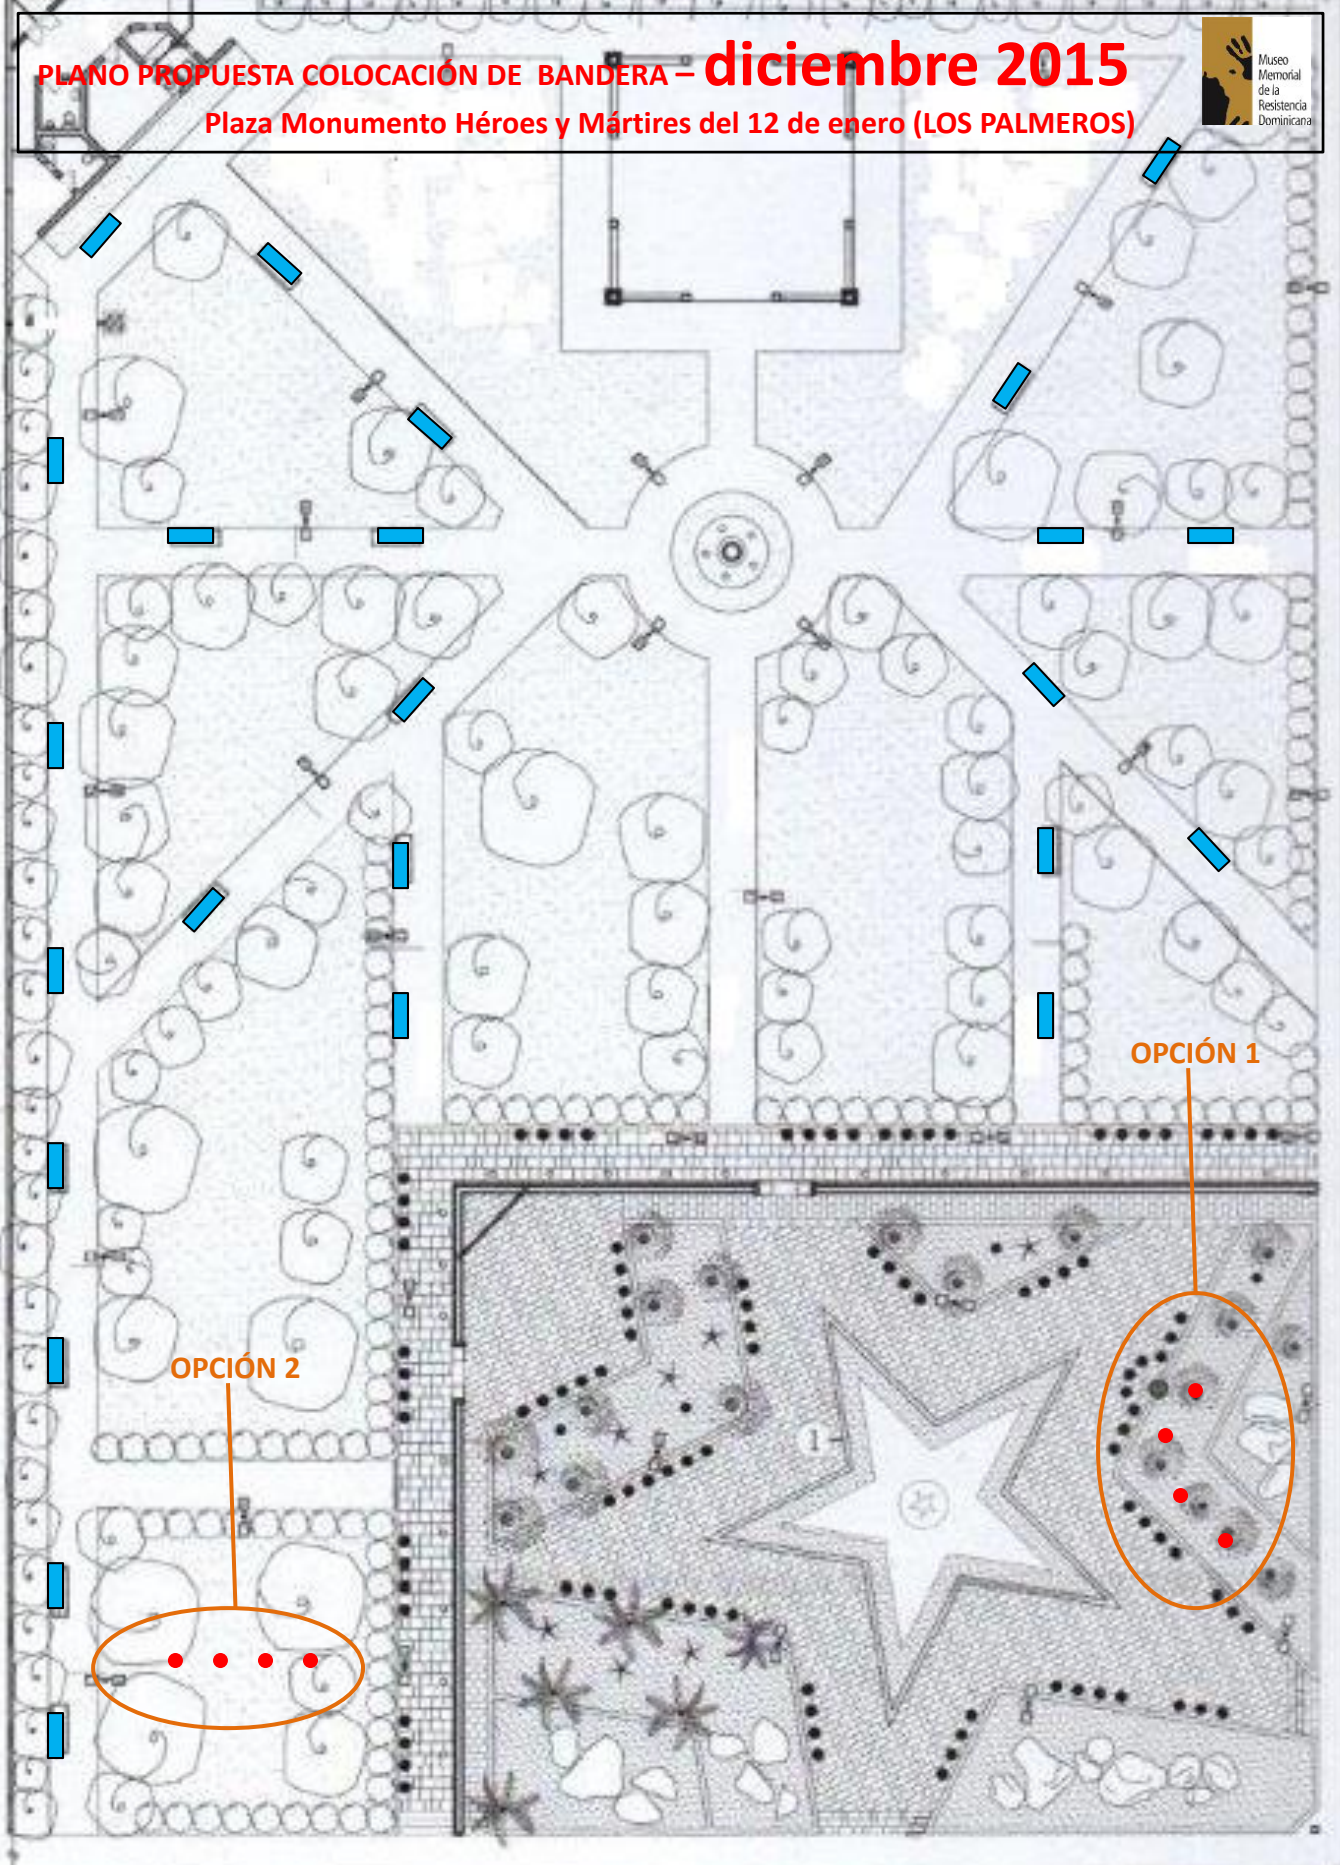
PLANO PROPUESTA COLOCACIÓN DE BANDERA – diciembre 2015

OPCIÓN 1

OPCIÓN 2

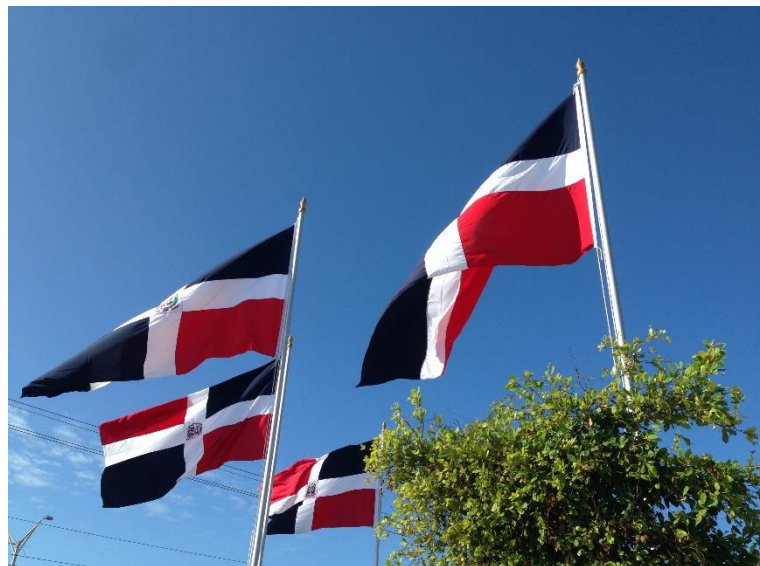
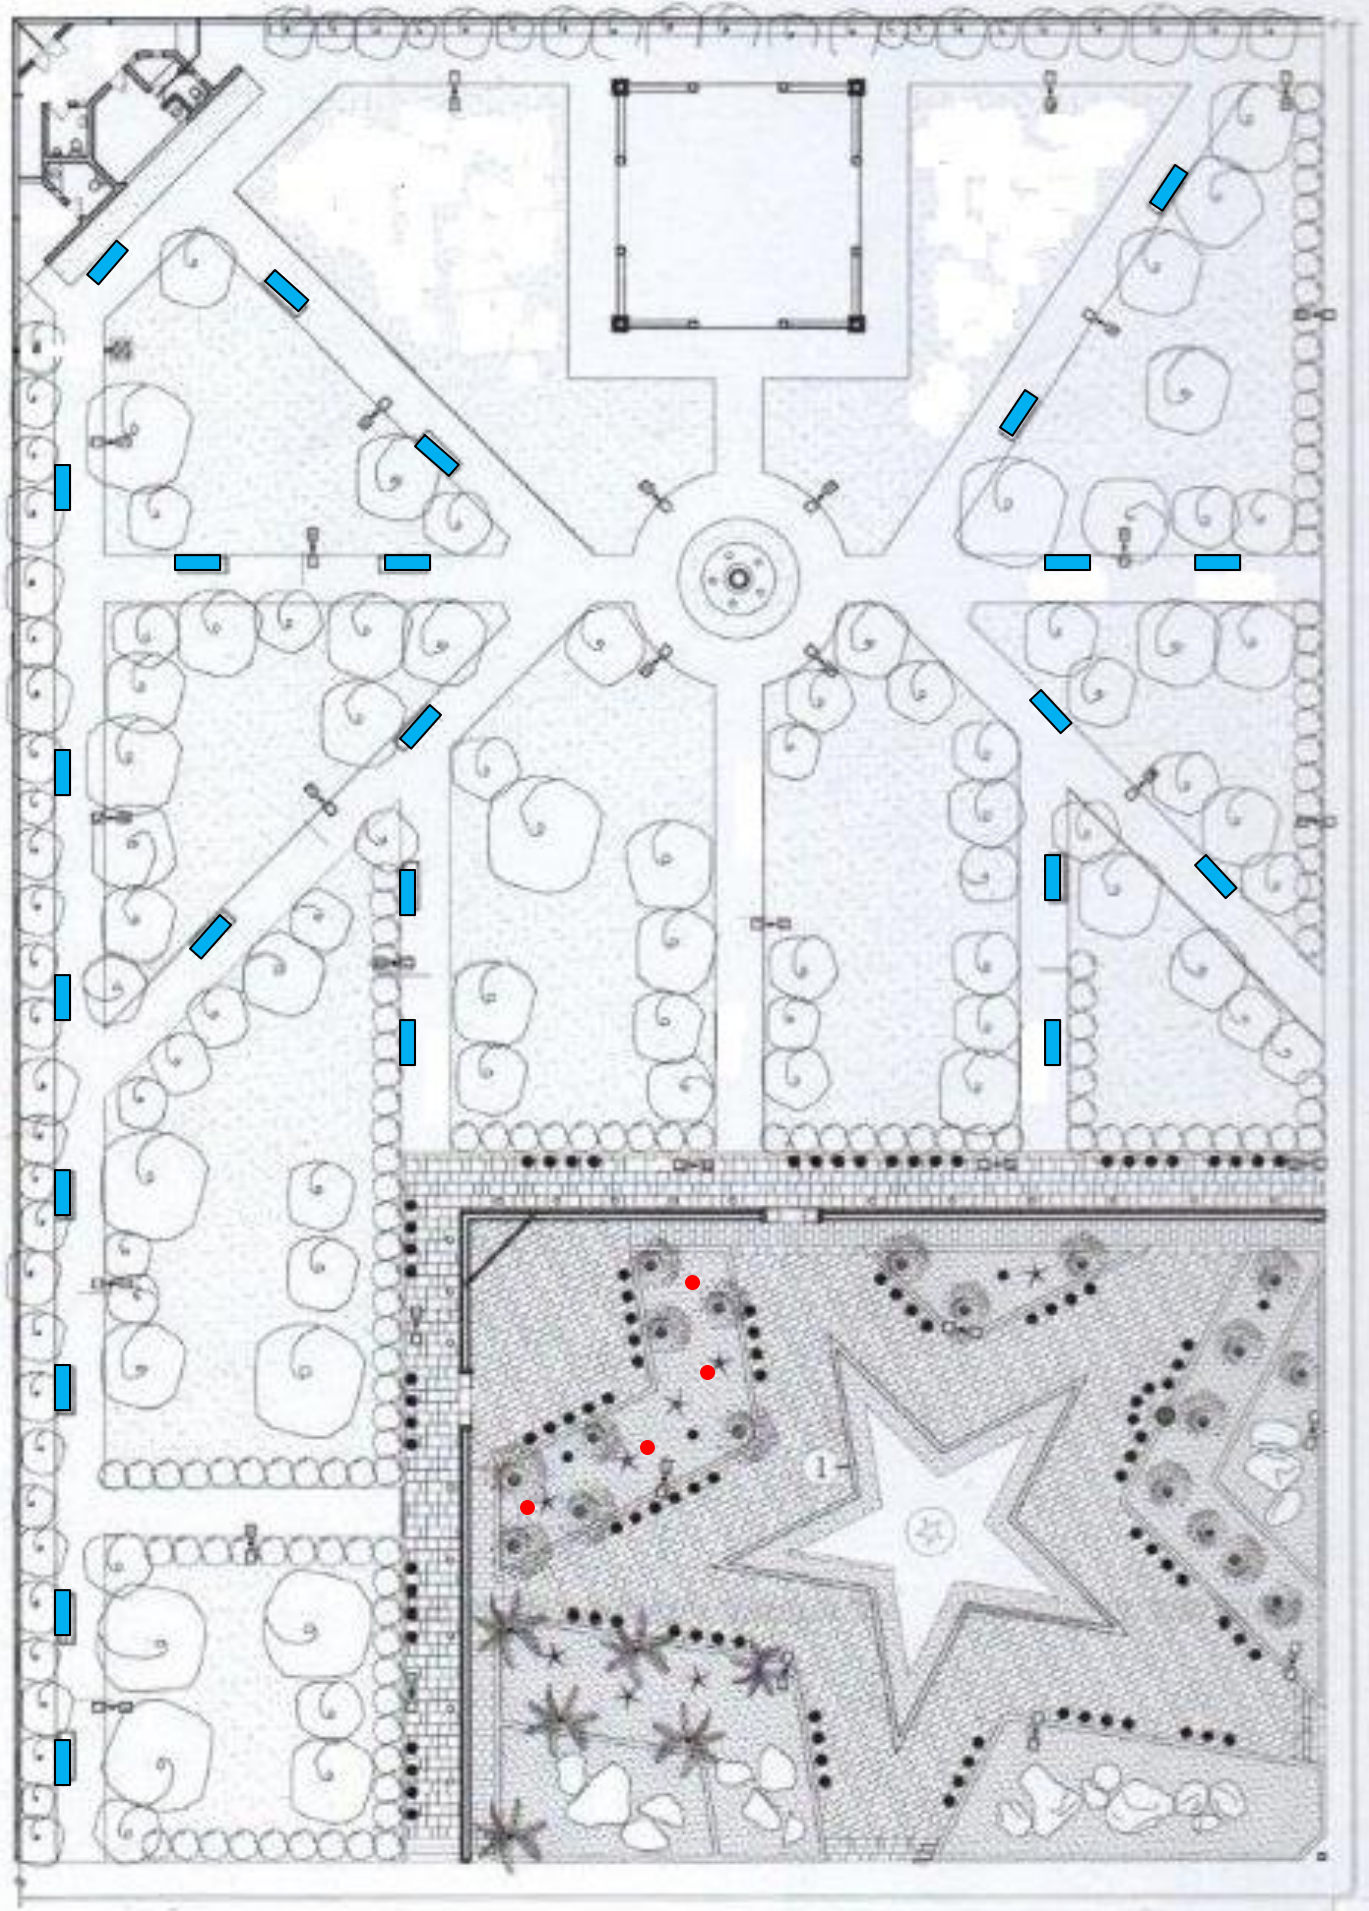
Colocación de cuatro astas para la colocación de banderas dominicanas, según ubicación aprobada en plano.

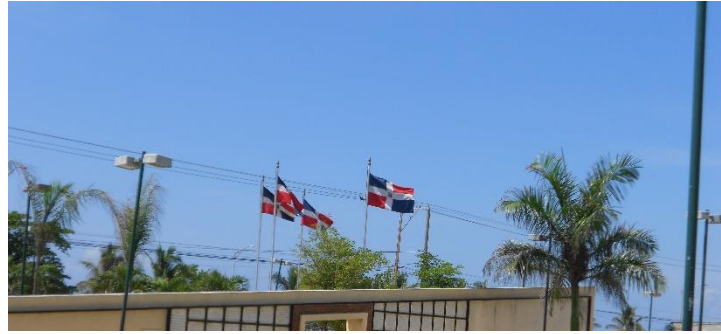
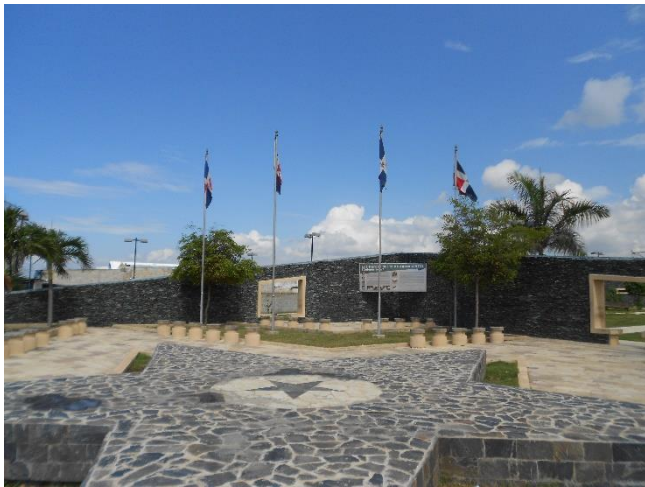
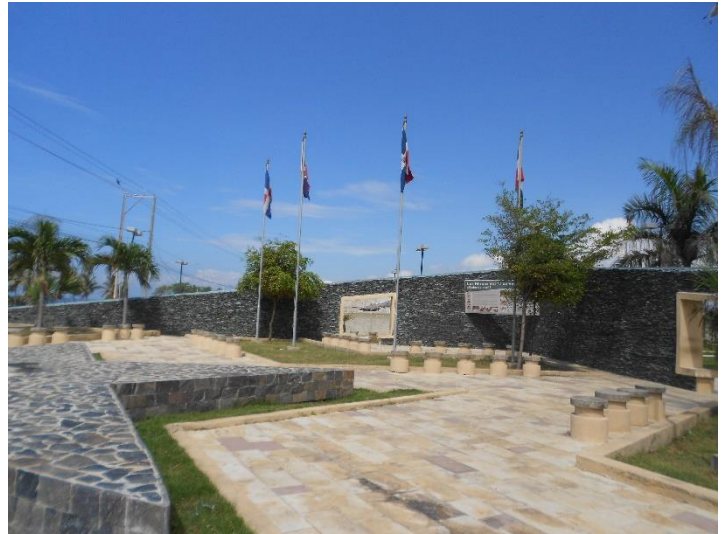
Las banderas nuevas colocadas, de tamaño 4' x 6' la mayoría se encuentran en buen estado, solo una por los efectos de la constante brisa fuerte, se encuentra un poco deteriorada.

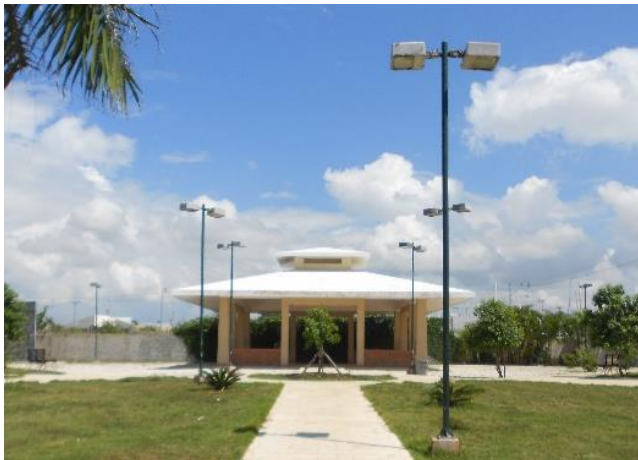
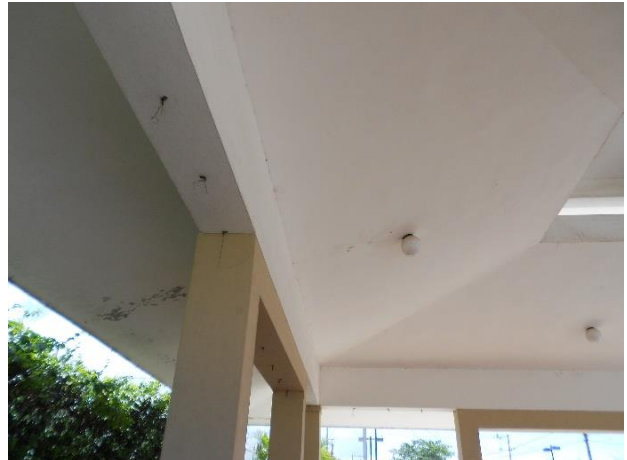
A nivel general, por el tiempo de la plaza, es necesario pintar todas las áreas, gazebo, bancos de hormigón, dormitorio de seguridad, oficina, baño, paredes y muros de hormigón. En el gazebo hay que corregir una pequeña filtración e impermeabilizar el techo.

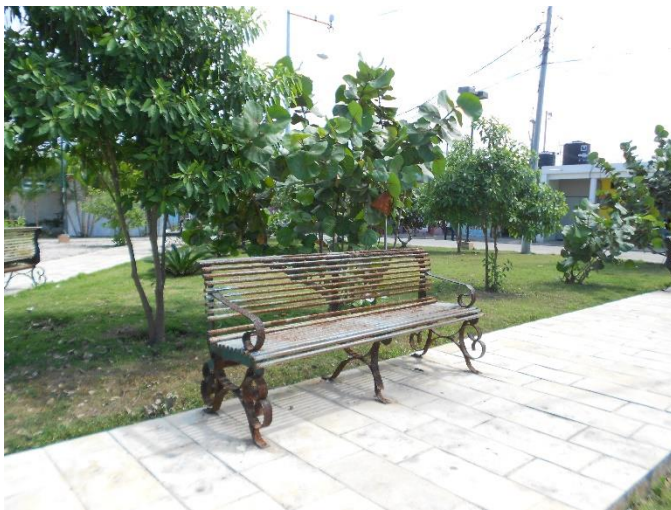
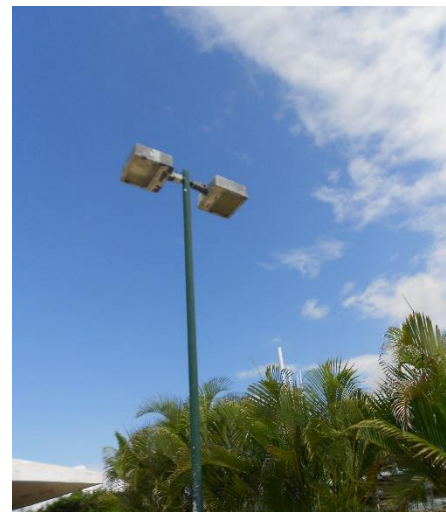
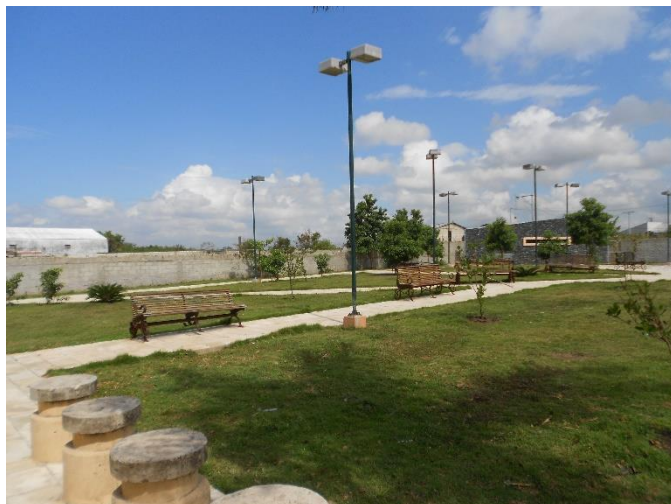
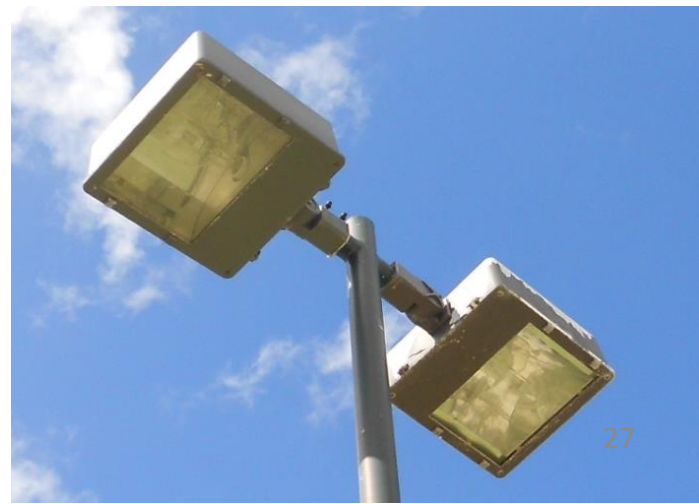
Algunos de los deterioros y situaciones a tomar en cuenta para corrección:

- Revisión y saneamiento del tipo de lámparas pedestales de la plaza y tipos de bombillas, ya que las mismas son de un alto consumo.
- Tubo con cable en piso roto, pendiente saneamiento del cableado eléctrico de la plaza.
- Deterioro causado por el salitre en los bancos y lámparas, es recomendable pintar nuevamente dichas lámparas, y cambiar los bancos existentes, ya que los mismos están en un avanzado deterioro.

Anexo cuadro con presupuesto aproximado, y cotizaciones en base a precios ofrecidos el año pasado.

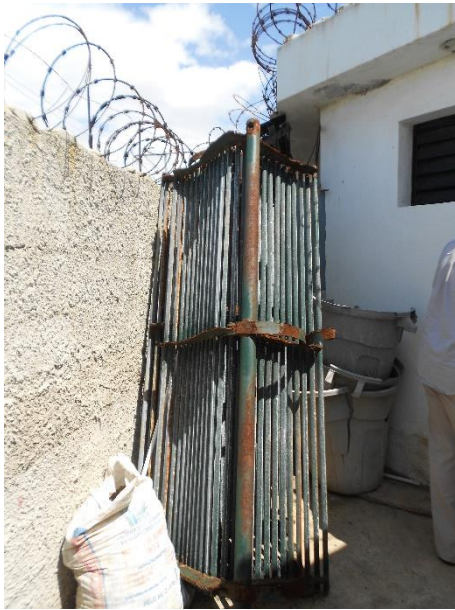
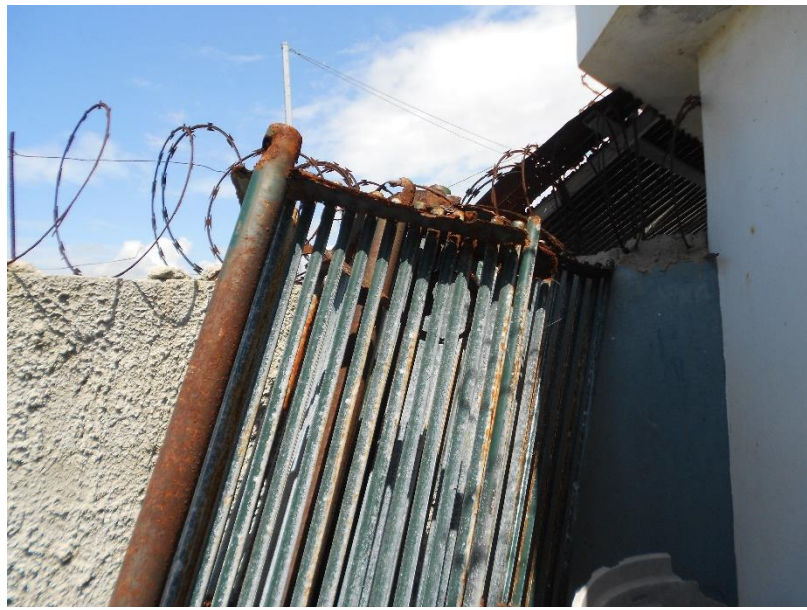
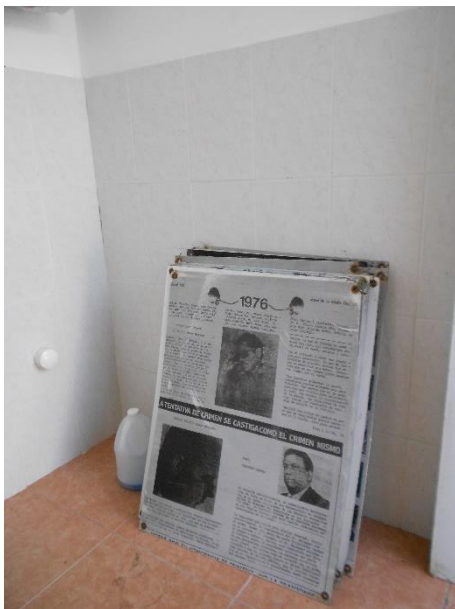
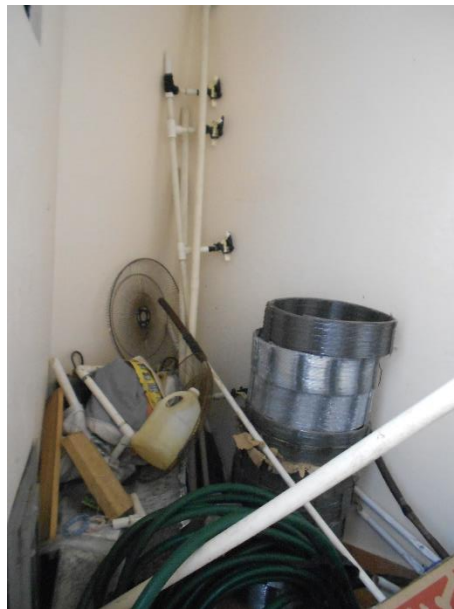
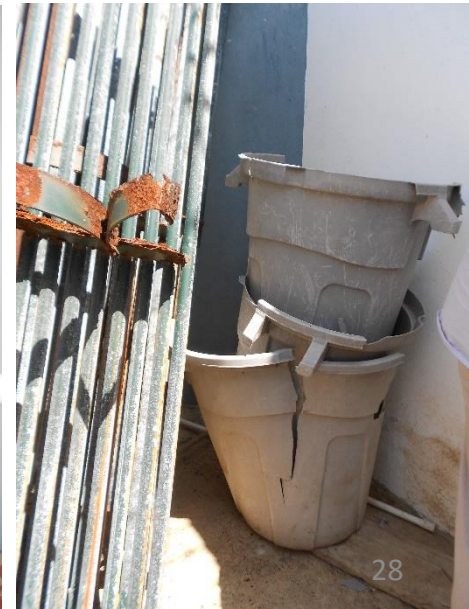
Por la condiciones de deterioro y roturas se encontraron en el área de la oficina y patio los siguientes objetos que deben ser retirados para limpieza y adecuación del área:

- Tres bancos de hierro.
- Tres zafacones.
- Carteles de la pasada exhibición.
- Piezas de abanico dañadas.

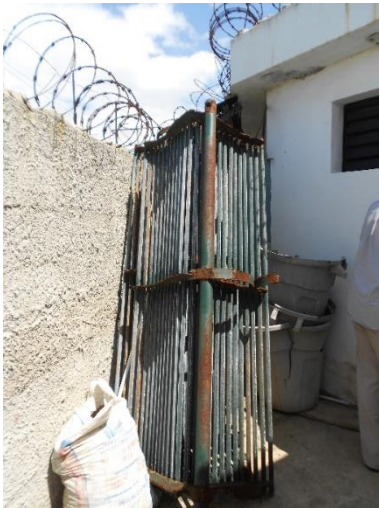
Bancos encontrados deteriorados y
corroídos en el patio

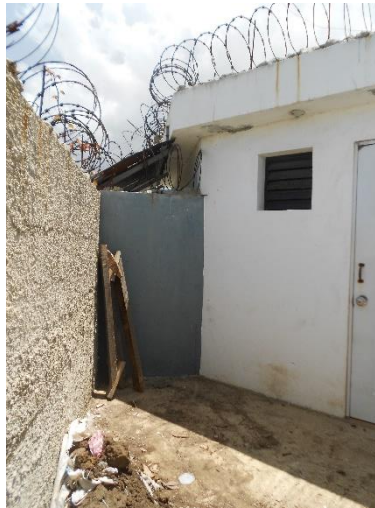
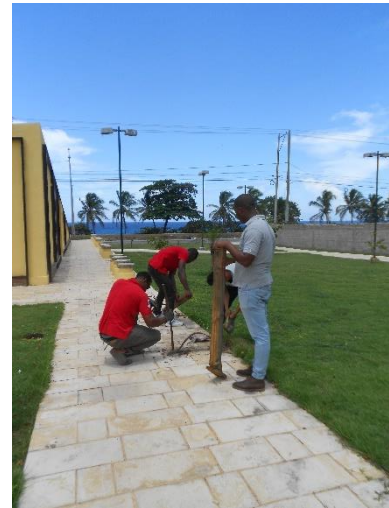
Bancos desechados por exceso de
corrosión y deterioro
